## DESCRIPTION ARCHITECTURALE DU CHÂTEAU

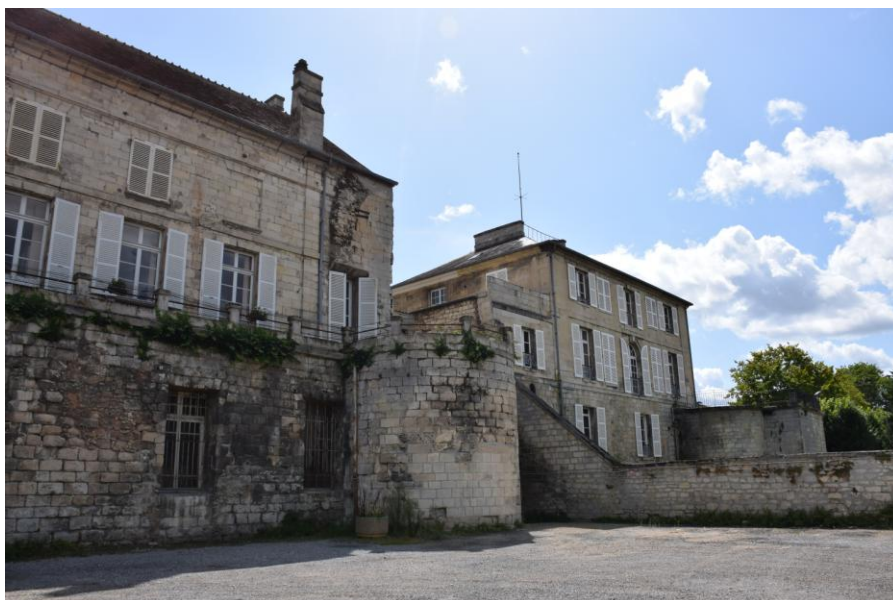
La façade Nord donnait autrefois sur les jardins de la résidence royale et semble avoir été fortement remaniée. L'apparence du rez-de-chaussée reste médiévale, contrairement à celle des étages, à l'aspect plutôt hérité des 18<sup>e</sup> et 19<sup>e</sup> siècles.

L'élévation de la façade se répartit sur trois niveaux : le rez-de-chaussée et le premier étage sont séparés par un balcon, couronné d'un crénelage formant une balustrade. Les étages sont séparés par des bandeaux plats. Une sorte d'attique aveugle souligne la base du toit. De nombreuses baies ouvrent la façade. Certaines ont été bouchées en fonction de la distribution intérieure des pièces.

*Aile Nord du château*

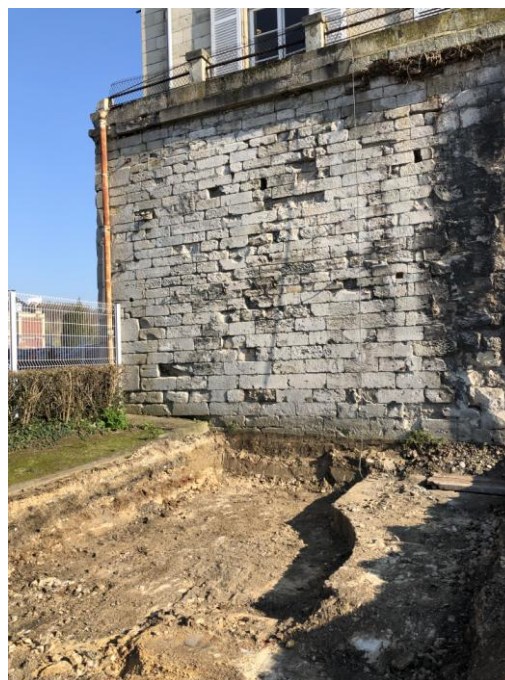
- La première, située à l'angle Nord-Ouest, et la deuxième, située côté Nord, sont partiellement arasées.
- La troisième a été retrouvée lors d'un sondage archéologique. Il s'agit de la tour Nord-Est du château, légèrement avancée par rapport à la façade médiévale.

Le mur a été fortement retravaillé à l'emplacement de la tour disparue. Cette tour est encore présente sur le plan de 1764. Elle est très grande, peut-être était-elle logeable. Elle est différente des autres tours du château, atypique... La possibilité d'une tour quai a été évoquée...

*Tour Nord du château retrouvée lors d'un sondage archéologique en 2019*

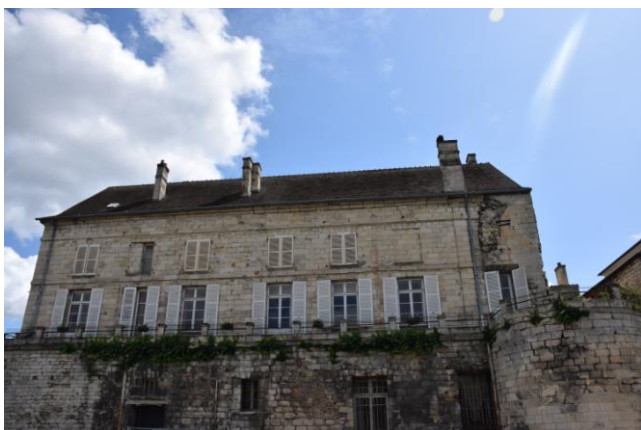
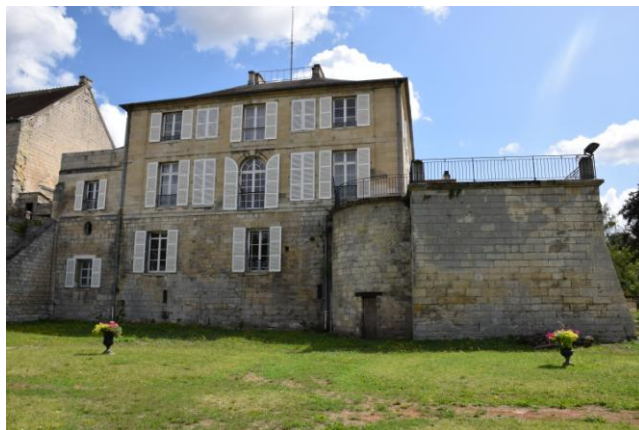
Les étages de la maison Gallé-Juillet ont été construits vers 1788. On reconstruit alors des structures plus "bourgeoises". La façade présente des arcs datant probablement du 13<sup>e</sup> siècle.

Les étages de la partie Nord-Est ont été fortement remaniés dès le 18<sup>e</sup> siècle, avec l'ajout d'une terrasse balcon et le recul de la façade d'environ 1 m. Le docteur Boursier indique que "le mur extérieur a été remplacé par un autre plus mince, élevé sur le revêtement extérieur. L'emplacement de la partie supprimée sert actuellement de terrasse".

*Maison Gallé-Juillet et aile Nord-Est du château*

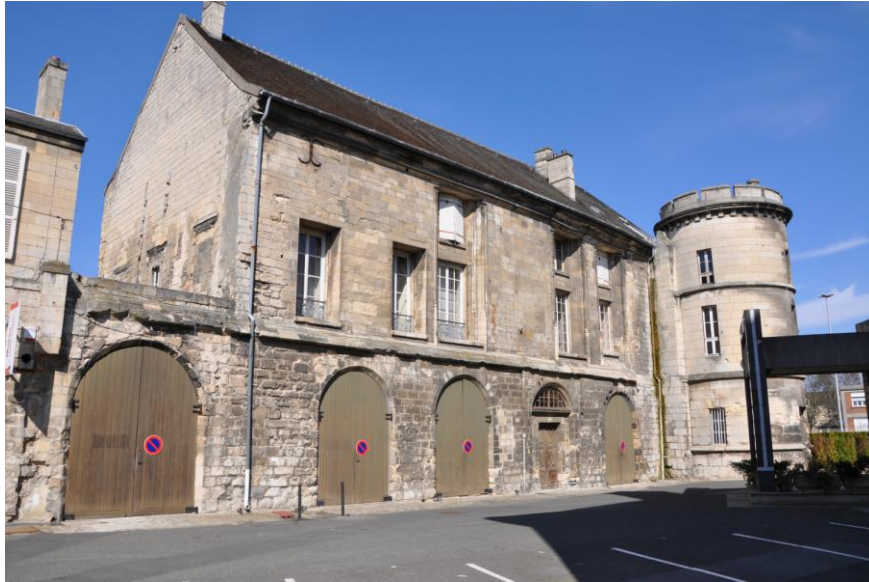
La façade Sud est cantonnée à sa droite par la tour de 1871. Le rez-de-chaussée est ouvert par cinq arcades en plein-cintre. Ces arcades, sauf une qui ouvre sur l'escalier de la travée centrale, sont identiques et fermées par de simples vantaux à lames. Les cartes postales anciennes indiquent que ces baies comportaient autrefois des impostes.

La baie qui ouvre sur l'escalier se distingue par un chambranle en pierre inscrit dans l'arcade, couronné par une corniche de modénature classique. L'imposte semi-circulaire ménagée au-dessus est équipée d'une menuiserie à petit bois. Les deux vantaux de la porte, au décor mouluré formé de tables carrées et elliptiques, semblent anciens.

Un glacis mouluré, le larmier, marque la base du niveau supérieur. Celui-ci est éclairé par de hautes fenêtres moulurées en creux, à la manière du 14<sup>e</sup> siècle, et coupées en deux par l'entresol moderne.

Des ancrs métalliques en X ou I allongé sont visibles sur la partie haute de la façade. Elles servent à éviter que le mur Sud ne se déporte vers l'avant.

*Aile Sud du château*

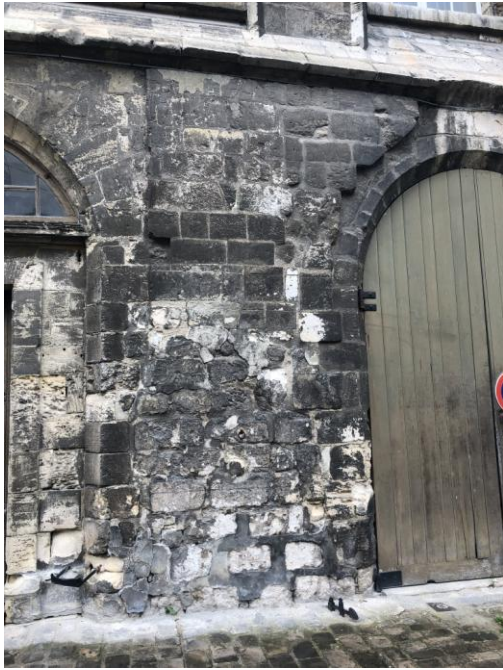
En se rapprochant de la tour néo-gothique, on peut observer un décrochement des pierres sur la façade.

Il s'agit de l'amorce arrachée de l'aile Est qui traversait la cour au 13<sup>e</sup> siècle. Ce décrochement est aussi représenté sur le plan dressé par Androuet du Cerceau. L'arrachement de la tourelle d'escalier du 14<sup>e</sup> siècle est aussi visible, malgré le rhabillage du contrefort de la tour (noyau du contrefort).

En observant la façade, on devine trois fenêtres du 13<sup>e</sup> siècle qui ont été bouchées proprement. Au 14<sup>e</sup> siècle, quatre grandes fenêtres rectangulaires ont été ajoutées, dont le style peut être rapproché des constructions du Louvre, de Vincennes, de Crouy-sur-Ourcq et du palais épiscopal de Beauvais. Trois ouvertures ont été préservées. La quatrième est connue grâce à un début de jambage d'une fenêtre, visible au niveau du larmier.

*Aile Sud du château, détail du décrochement de l'ancienne aile Est et des fenêtres*  
 © Musée Gallé-Juillet, Creil

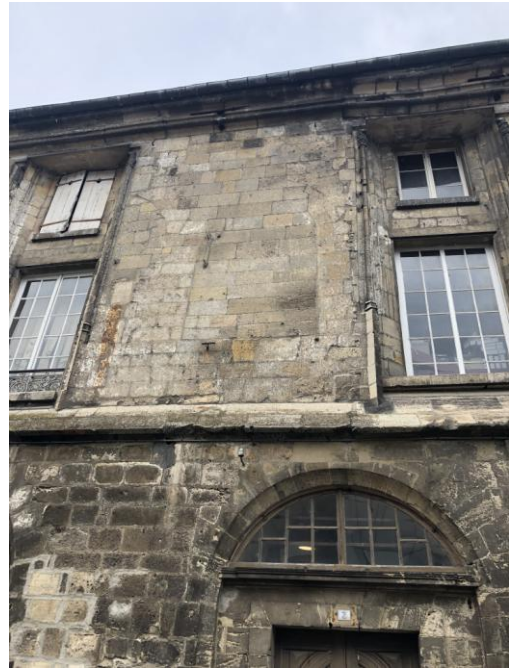
La présence de cette aile a été confirmée par le pavement ancien en pierre calcaire trouvé entre la façade Sud et la tour néo-gothique.

*Aile Sud du château, pavement ancien*  
 © Musée Gallé-Juillet, Creil

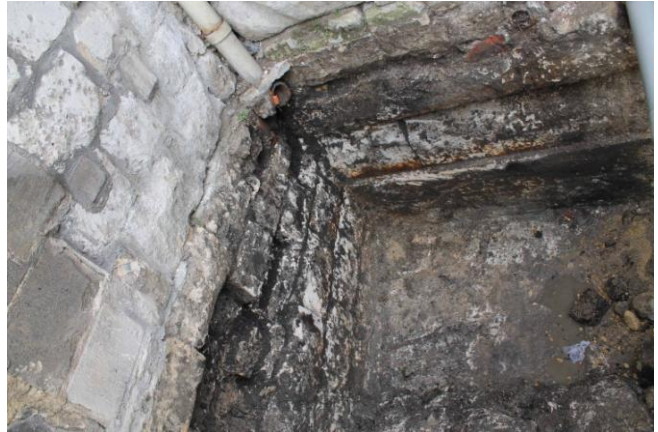
Un puits profond de 4 m se tenait autrefois dans la cour. Il est encore accessible aujourd'hui par une trappe placée devant la salle de jonction entre le musée et le château.

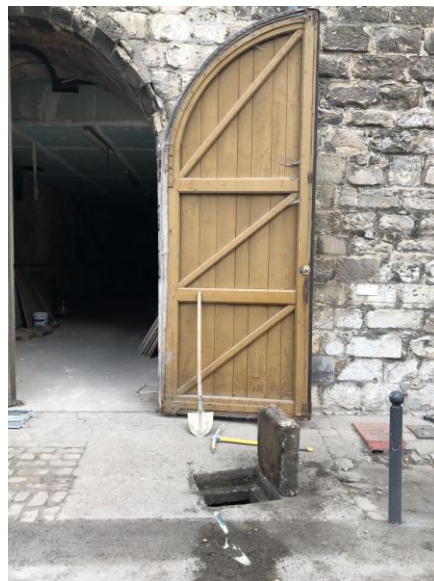
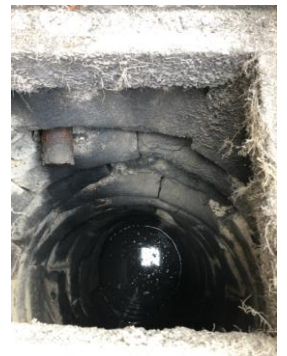
*Aile Sud du château, puits, carte postale ancienne et photographies actuelles*  
 © Archives municipales et musée Gallé-Juillet, Creil

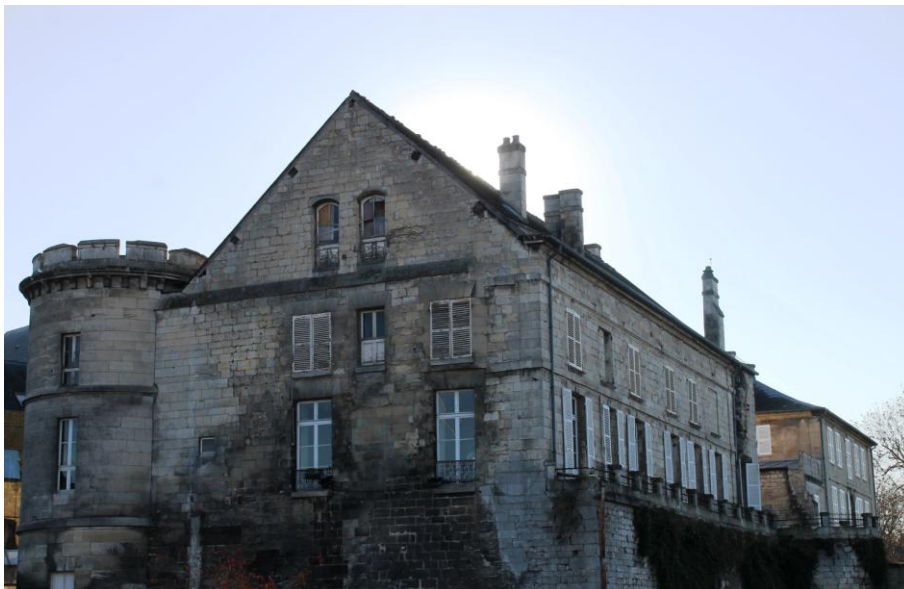
Il s'agit du mur pignon du 13<sup>e</sup> siècle. Il devient mur intermédiaire au 14<sup>e</sup> siècle, avec l'ajout de la nouvelle façade à l'Est. Il a été très remanié, avec au moins deux ravalements.

Les ouvertures donnant sur l'extérieur sont pour la plupart modernes. La porte à plate-bande est tardive (après le 16<sup>e</sup> siècle).

*Aile Est du château*

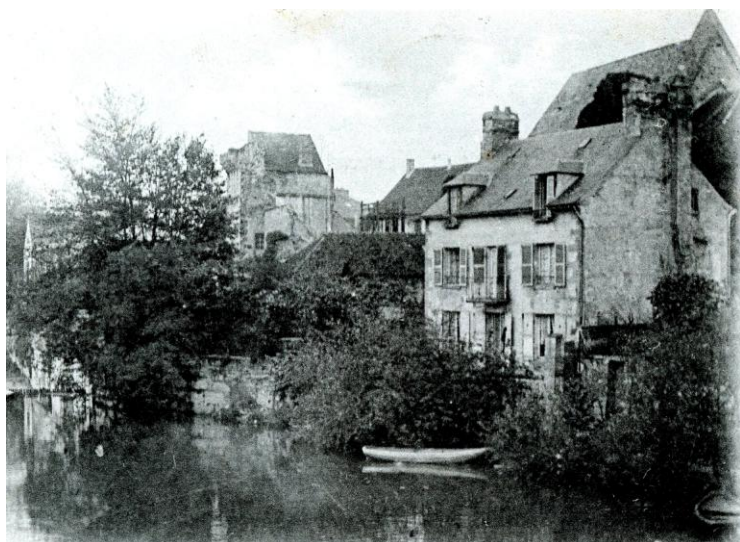
La tour qui était située à l'emplacement de l'hôtel de ville actuel était comparable aux constructions de Coucy et Montépilloy, avec ses mâchicoulis sur mur droit dans le style de l'architecte du roi ayant œuvré à la Bastille.

*Tour carrée du château,  
avant sa démolition en 1901*

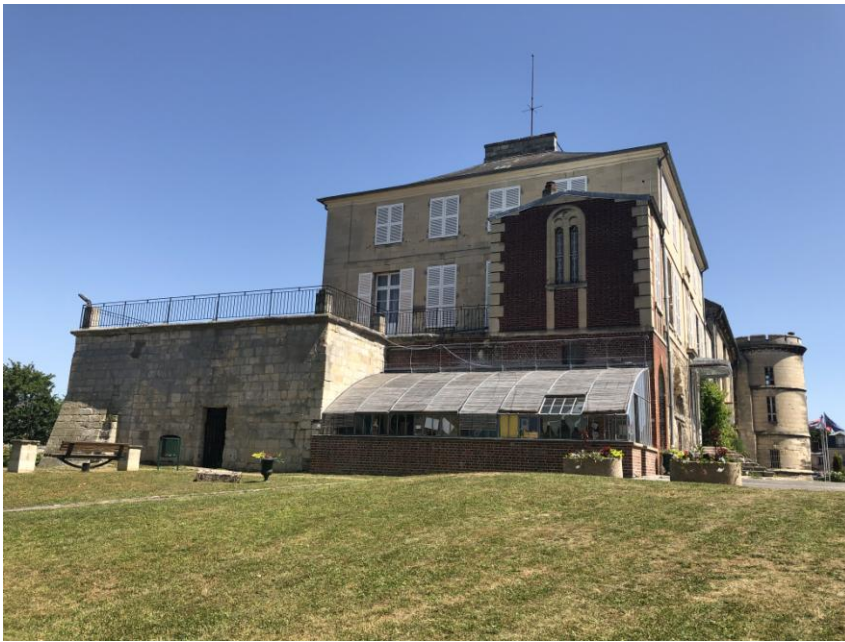
La façade Ouest donnait autrefois sur les jardins de la résidence royale, comme l'indiquent les plans de l'architecte du 16<sup>e</sup> siècle Androuet du Cerceau. L'aile Ouest, de fond de cour, était l'aile de logis, aile privative abritant la chambre des comtes de Clermont, puis des rois de France. Elle était centrale, et placée à l'opposé de l'entrée.

*Aile Ouest du château*  
© Musée Gallé-Juillet, Creil

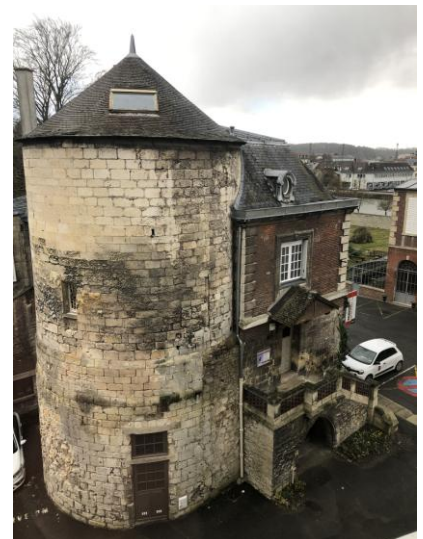
Le rez-de-chaussée de la tour est voûté d'ogives chanfreinées retombant sur des culots simples, pouvant être datées du 13<sup>e</sup> siècle, d'après leur profil.

Cette tour a été fortement remaniée, avec l'ajout d'ouvertures modernes.

*Tour Sud-Ouest du château*  
© Musée Gallé-Juillet, Creil

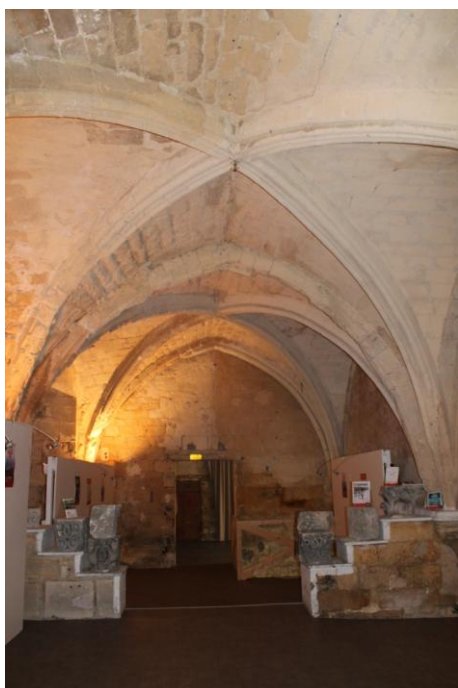
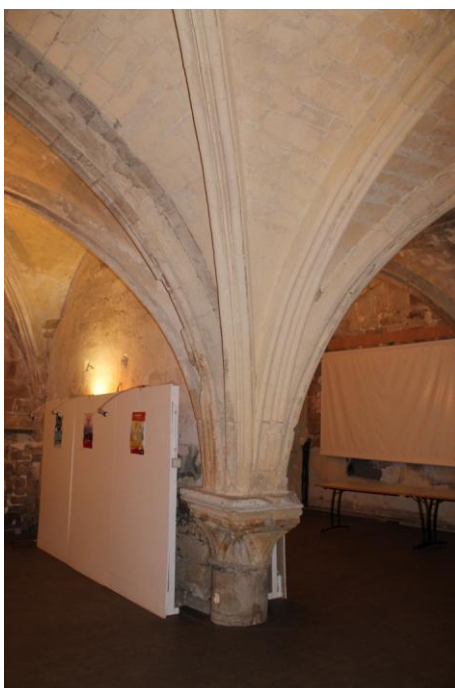
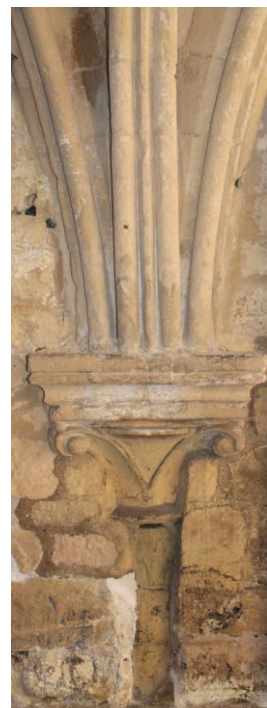
Le rez-de-chaussée, divisé en deux files de cinq travées chacune, voûtées sur croisées d'ogives et de taille identique, compose une ancienne salle médiévale du château, datant du 13<sup>e</sup> siècle. L'espace a été cloisonné (une partie des pierres utilisées sont des remplois d'anciens murs ou voûtes).

La salle mesure environ 10,60 m de large sur 25 m de long, hors ouvertures, ce qui représente une superficie d'environ 265 m<sup>2</sup> (près de 300 m<sup>2</sup> en ajoutant les percements pour les portes et fenêtres).

Les croisées d'ogives à nervures simples retombent sur une file médiane de quatre colonnes à chapiteaux à crochets avec gorgerin nervuré auxquels correspondent, sur les parois, des cul-de-lampe feuillagés. Les bases des colonnes ont été noyées sous un remblai d'environ 1,50 m de hauteur dès la moitié du 18<sup>e</sup> siècle pour aplanir la cour.

*Vues de la salle médiévale du château  
© Musée Gallé-Juillet, Creil*

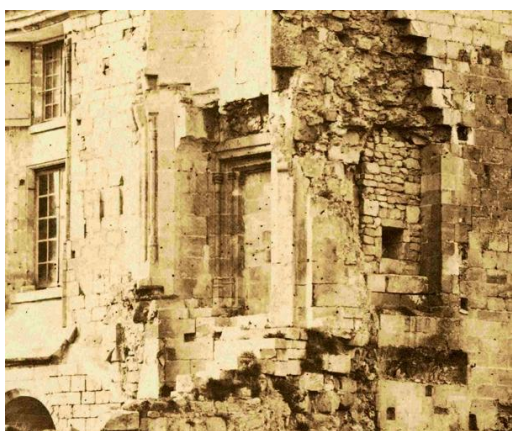
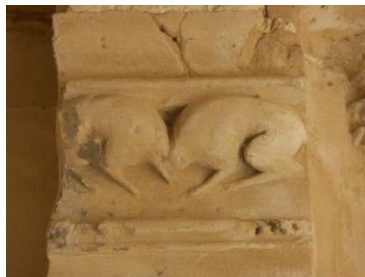
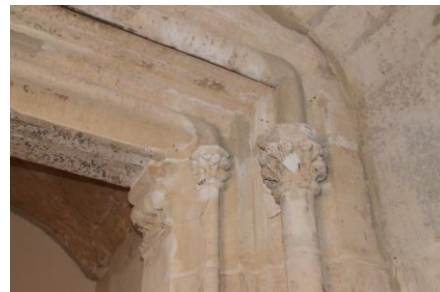
L'accès à l'étage du château, encore visible aujourd'hui, est orné de moulurations et d'animaux affrontés, sculptés en bas-relief.

Accès médiéval au 1<sup>er</sup> étage du château  
© Musée Gallé-Juillet, Creil

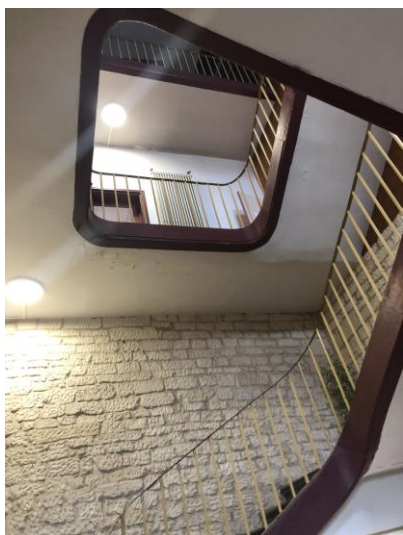
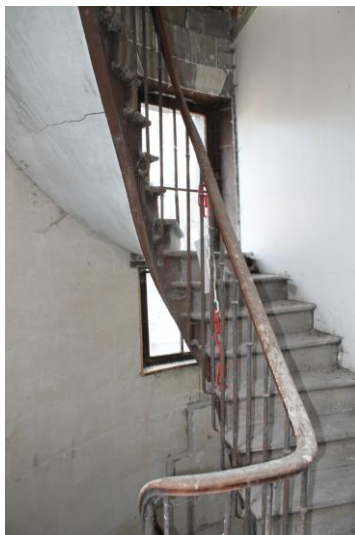
Un escalier a été aménagé dans une cage qui occupe la travée centrale méridionale de la salle basse.

Escaliers actuels  
© Musée Gallé-Juillet, Creil

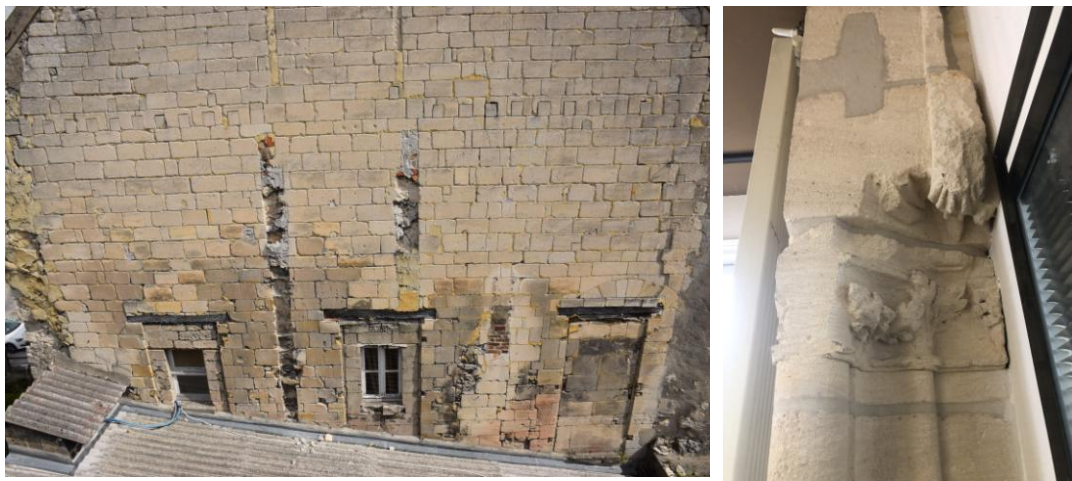
A Creil, cette grande salle était-elle placée à l'étage de l'aile Nord du château ? En tout cas, les piédroits d'une double cheminée du 14<sup>e</sup> siècle ont été préservés. La base architecturée présente deux personnages vêtus de robes dont les pieds ont été chaussés de bottines à pointus dans sa partie sommitale. Leurs bustes et têtes ont été bûchés. Ils sont accompagnés de représentations végétales. Des traces de polychromie sont visibles.

*Eléments sculptés de la cheminée, 1<sup>er</sup> étage du château, et vue du pignon intermédiaire*  
© Musée Gallé-Juillet, Creil

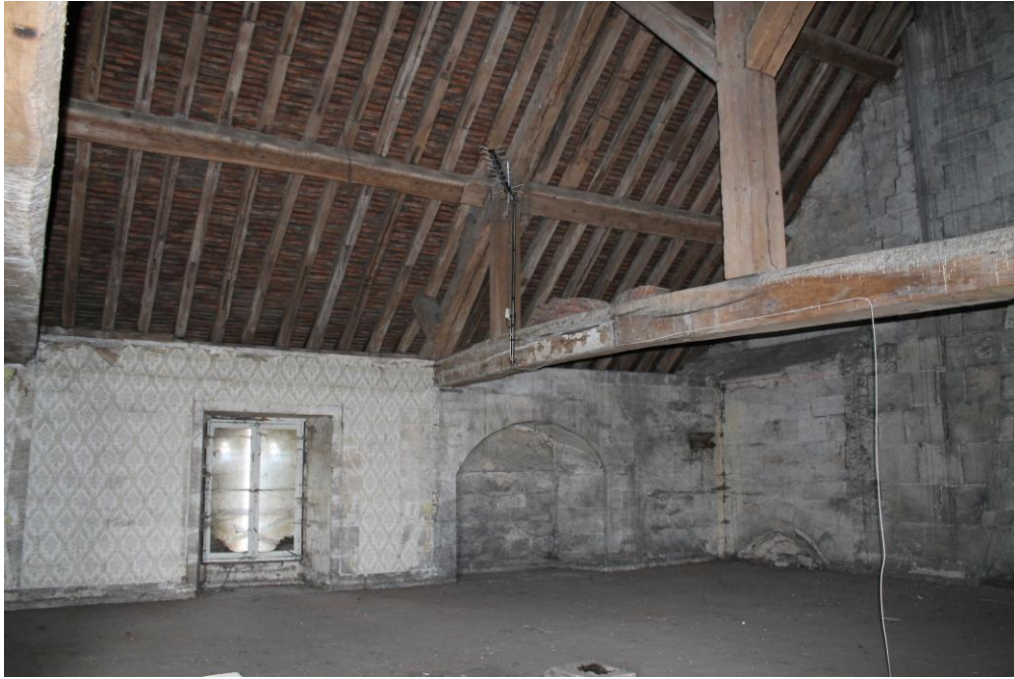
L'actuelle charpente en bois est visible depuis le deuxième étage. Elle date du 19<sup>e</sup> siècle et a été reprise entièrement à la suite des deux Guerres mondiales. Dans son état antérieur, la couverture de la grande salle devait se composer d'un plafond en berceau de charpente lambrissée protégé par une toiture en bâtière.

*Charpente, 2<sup>e</sup> étage du château*

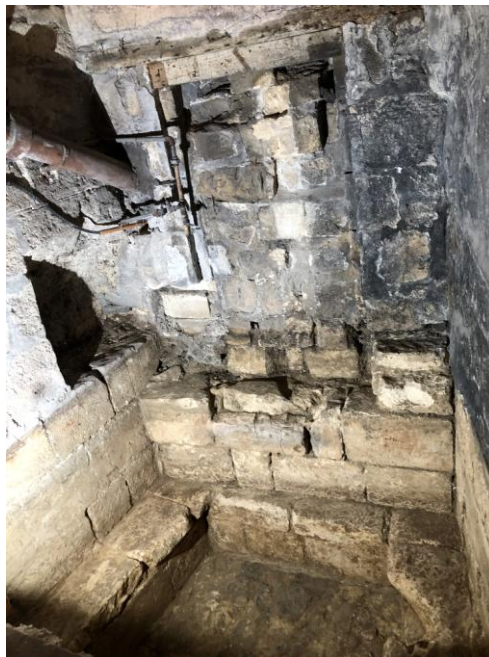
#### *Fenêtre à coussièges*

A gauche de l'ouverture donnant à l'intérieur de la tour, un espace couronné d'une petite arcade (contrainte à cause de la tour) présente une fenêtre à coussièges (banquettes en pierre qui étaient autrefois recouvertes de bois, de tissu, coussins...). Elle a été aménagée loin des nuisances sonores et olfactives, avec une vue sur l'Oise et la campagne.

Cinq périodes successives de fenêtres sont visibles (un premier bouchon au 14<sup>e</sup>, puis une réouverture avec une nouvelle allège, etc.), les modifications ayant été apportées suivant les modes et les envies de chaque époque.

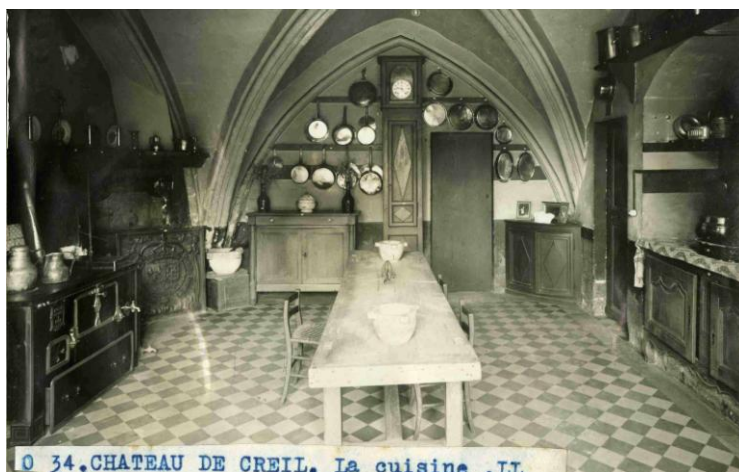
Les voûtes peuvent être datées du début du 13<sup>e</sup> siècle. Les piliers sont cachés par le sol rehaussé des salles. La cloison entre les deux salles est récente.

*La cuisine, maison Gallé-Juillet*

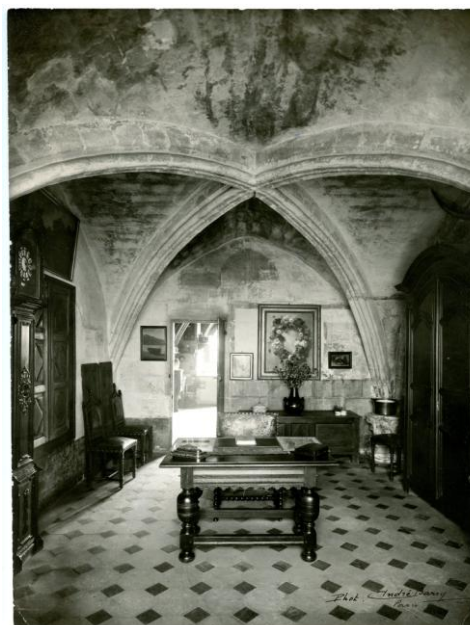
Dans l'arrière-cuisine, l'arc de fenêtre est dénaturé, et

l'ouverture remplace une ancienne archère.

Des traces de taillants brettés et droits sont visibles sur le mur côté Ouest.

*L'arrière-cuisine, maison Gallé-Juillet*

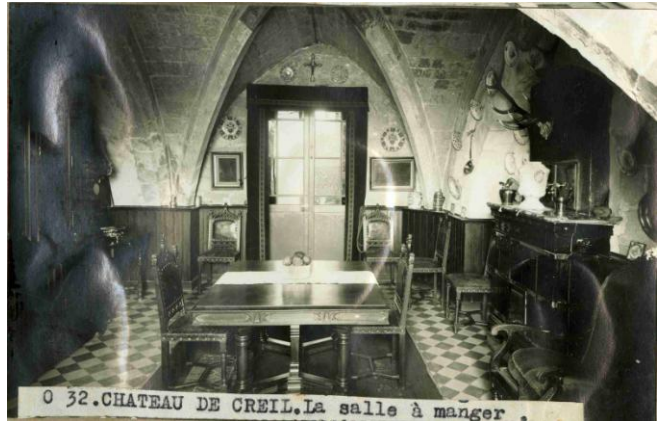
Les arcs de la voûte, à nervures fine, ont été modifiés. Le mur extérieur est épais de 2 m environ. L'ouverture est venue remplacée une archère et un bel arc côté fenêtre.

Un arc de renfort, plus tardif, est visible du côté des assiettes murales. Il n'y a pas de clef de voûte. Autrefois, les voûtes devaient être couvertes d'un enduit à la chaux avec un décor de faux joint.

Les badigeons visibles datent du 19<sup>e</sup> siècle (anciens motifs décoratifs peints).

*La salle à manger, maison Gallé-Juillet*
