## Diagnostic archéologique

La ville de Creil porte aujourd'hui un important projet de restauration et de valorisation du château de Creil. Il concerne principalement la réhabilitation du corps de bâtiment Nord - Est de l'ancien château.

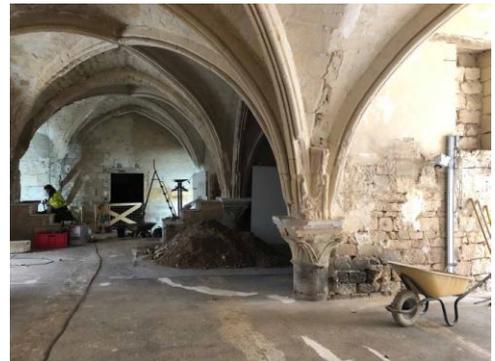
*La salle médiévale  
diagnostic archéologique mars 2019*

Plusieurs niveaux de remblais extérieurs ont pu être observés. Le remblai intérieur et la dalle en béton de la salle basse, provoquant par leur présence des remontées d'humidité dans les murs et voûtes médiévales, semblent être la cause principale de sa dégradation.

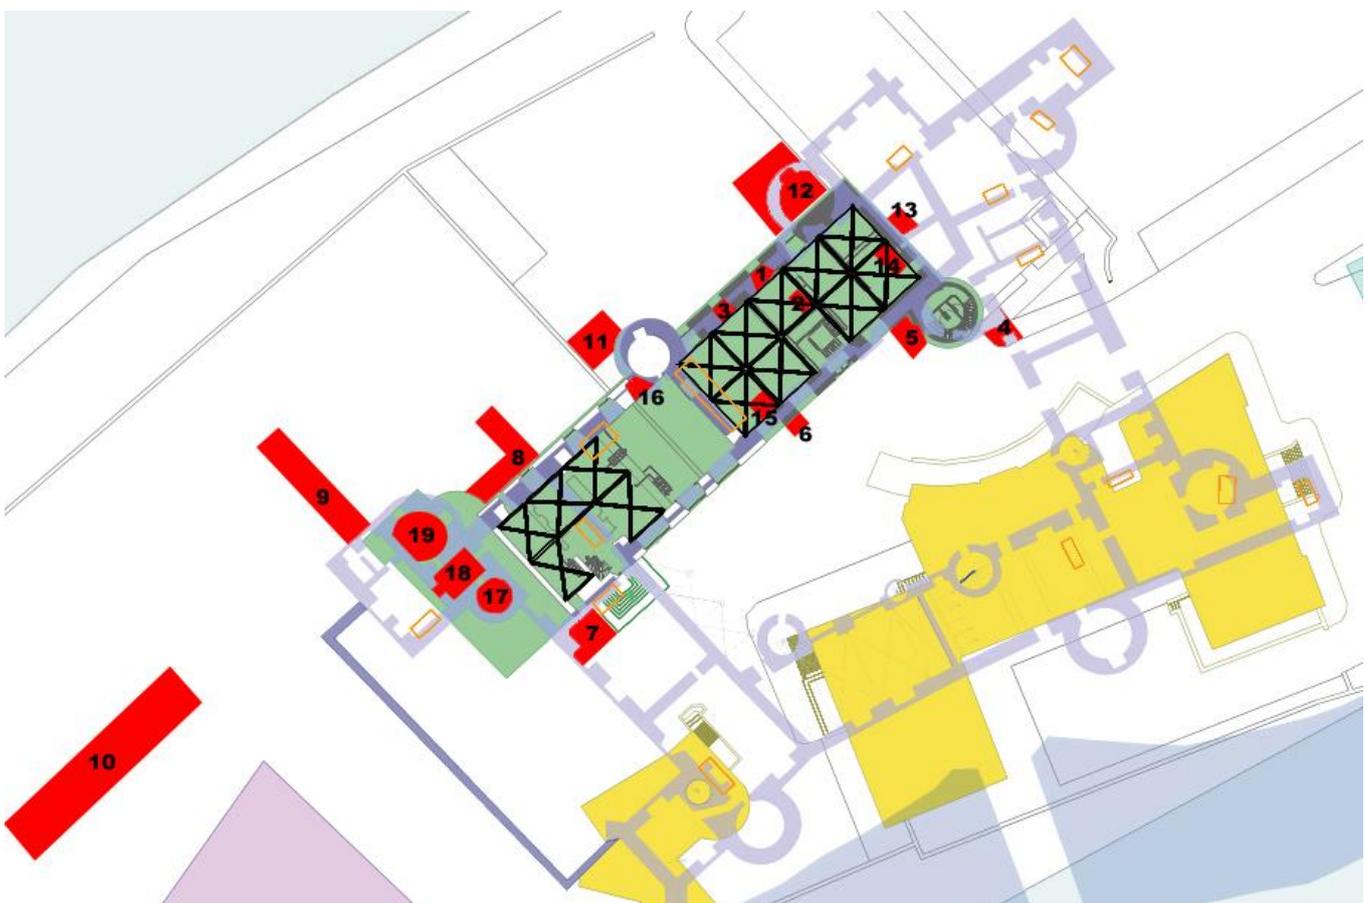
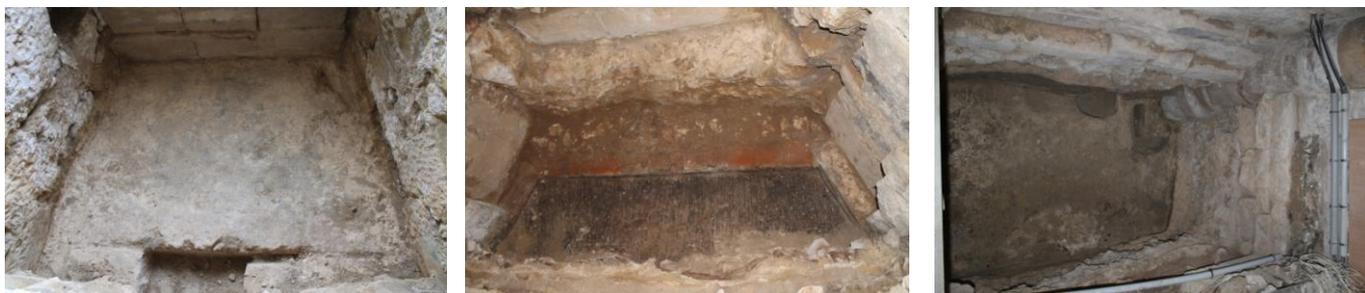
### *3. Sondages anciens nettoyés*

Trois sondages anciens, effectués dans les années 1970-80 dans la salle médiévale, ont été nettoyés, ce qui a permis la découverte d'un sol de cheminée dans l'un des sondages (2) et une meilleure lisibilité de la base d'une colonne médiévale de la salle (3). La colonne découverte est l'un des piliers des voûtes. Le niveau de sol ancien est visible à l'emplacement du socle octogonal situé en dessous de la colonne.

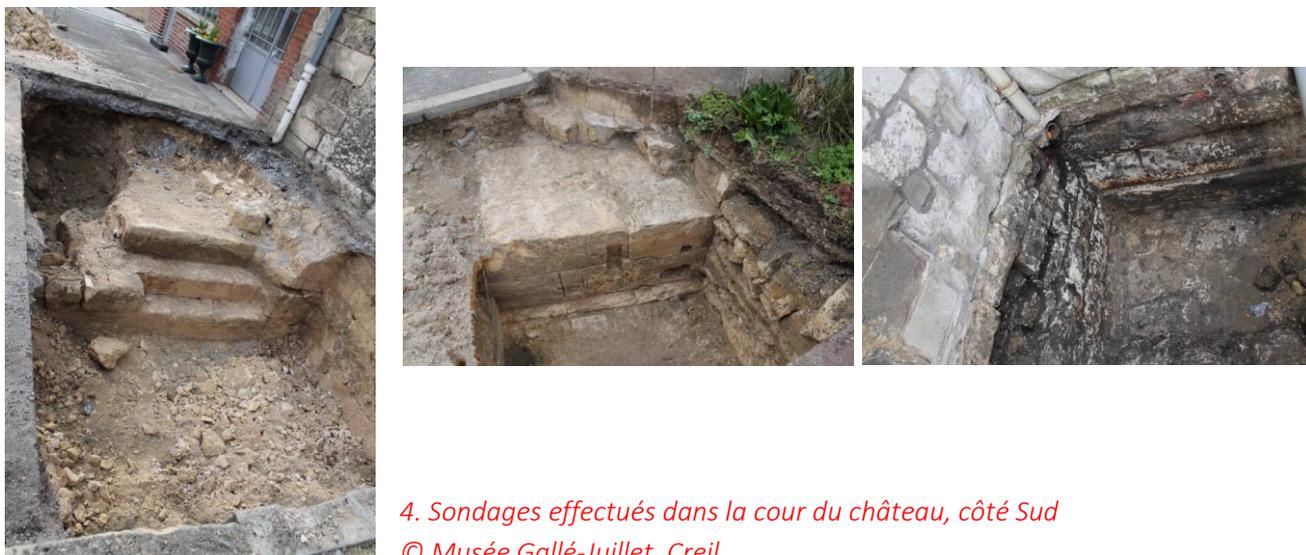
### *4. Sondages effectués dans la cour du château, côté Sud*

Les sondages effectués dans la cour ont permis la mise au jour d'un mur médiéval du corps Est du château au niveau de la tour néo-gothique (4), amorce de la façade ajoutée au 14<sup>e</sup> siècle (perpendiculairement au début d'élévation datant du 14<sup>e</sup> siècle, un muret extérieur plus tardif a été retrouvé), et d'un pavement ancien en pierre calcaire entre la tour néo-gothique et la salle basse (5). Le sondage effectué dans la cour, près du perron du musée Gallé-Juillet, a permis de mettre au jour une embrasure de fenêtre médiévale et un puits plus récent (7). Un arc de décharge est visible sur la façade du musée, au niveau de la cave médiévale qui correspond au départ de l'aile Ouest.

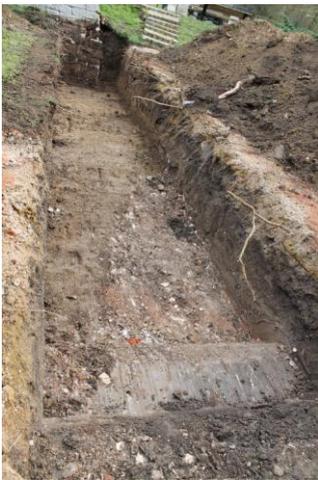
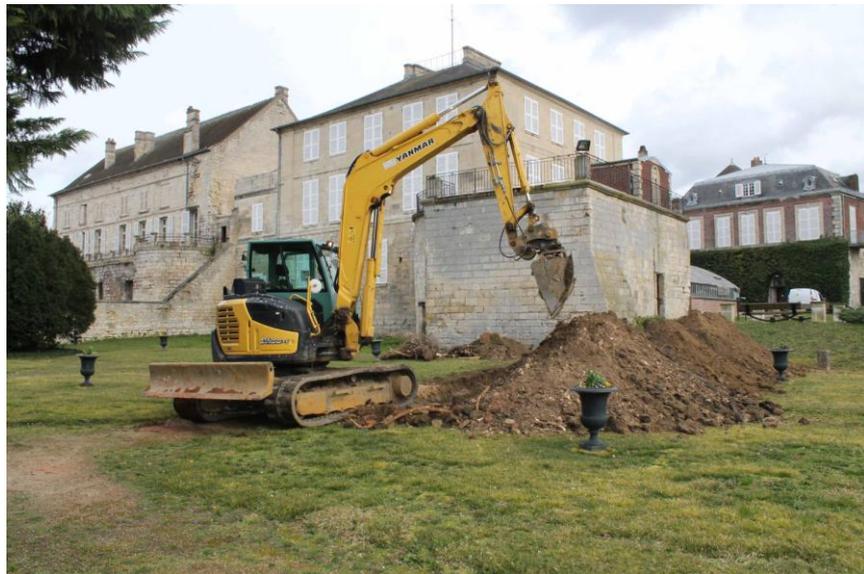
*5. Sondages effectués dans les jardins, côté Nord  
© Musée Gallé-Juillet, Creil*

Les sondages ont permis la découverte d'un ancien fossé longeant le château côté Nord (9), avec un ensemble de 170 tessons céramique pour un poids d'environ 3 kg. Il n'est pas rare de trouver des tessons dans les fossés, qui servaient à l'époque de "poubelle" pour les habitants du château...

La nappe phréatique a été détectée à 2 m 60 de profondeur.

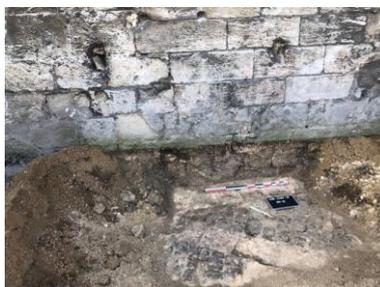
*6. Tour Nord-Est du château  
© Musée Gallé-Juillet, Creil*

Les sondages menés au Nord du bâtiment ont révélé la tour Nord-Est du château (11), légèrement avancée par rapport à la façade médiévale.

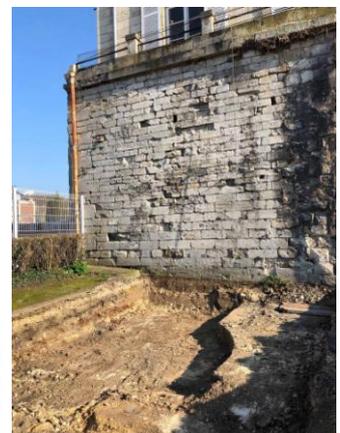
*7. Pavés situés côté Est  
© Musée Gallé-Juillet, Creil*

Le sondage (10) a permis la découverte de plusieurs niveaux de sol, avec des pavés et une canalisation (place pavée au décor géométrique au 19<sup>e</sup> siècle ?), puis une seconde zone pavée (intérieure ?).

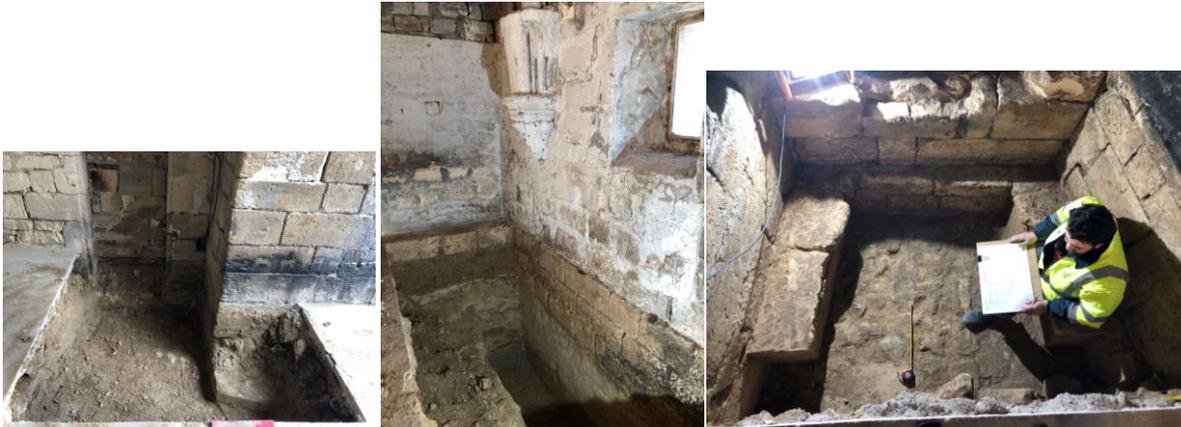
#### *8. Sondages réalisés dans les salles médiévales*

Trois nouveaux sondages ont été réalisés dans les salles médiévales. Ils ont permis la découverte d'une embrasure de fenêtre côté Sud (13) et d'une fenêtre à coussièges côté Nord (15).

Le sondage (14) a été réalisé à la mini pelle. Le technicien se sert d'un fil pour définir un axe strictement horizontal, qui lui sert de référence pour faire le dessin du sondage. Ce dessin permet d'avoir une donnée plus objective que la photographie prise par l'archéologue, qui peut donner des erreurs d'interprétation. Un fil à plomb donne l'axe vertical. Ce sondage n'a pas donné d'indice de sol (pas de trace d'enduits, pas d'usures sur les niveaux de circulation) ou sur le mur du 13<sup>e</sup> siècle.

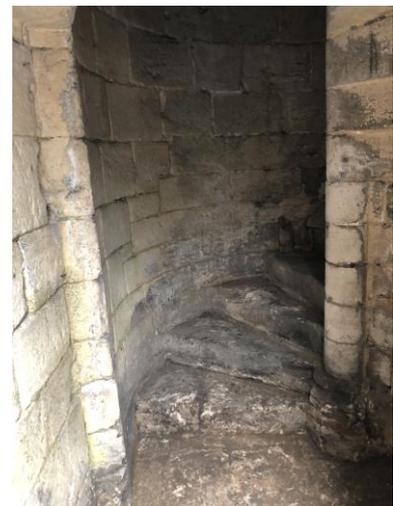
#### *9. Escalier médiéval retrouvé dans la serre du musée*

Le diagnostic a été l'occasion de repérer des pierres taillées (maçonnerie datant du 14<sup>e</sup> siècle) dans le vide sanitaire de l'hôtel de ville, mais aussi de retrouver un escalier en colimaçon partant de la serre du musée et deux espaces servant de dépôts lapidaires. L'escalier en colimaçon correspond à l'emplacement du pavillon Nord-Ouest ajouté au 14<sup>e</sup> siècle.
